Informe del CEB a la Comissió de Patrimoni i Estètica del 14.12.2020

1- Rehabilitació de cal Fusteret

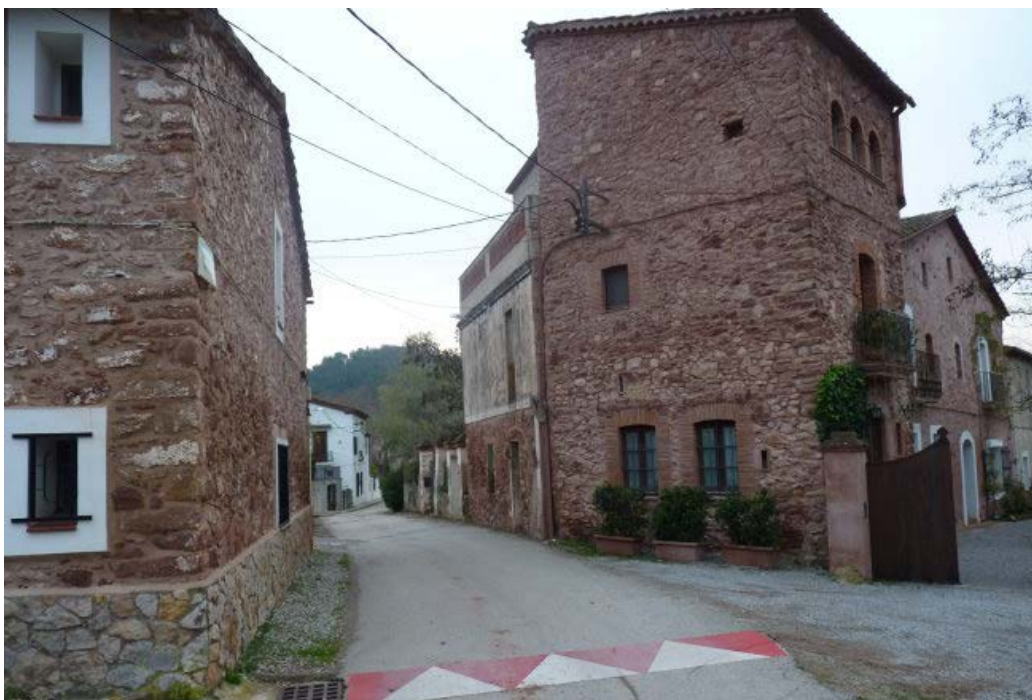
Entenem pel que es desprèn del conjunt de la documentació aportada, que el tractament de façana previst per les façanes del cos annex és el repicat de l'arrebossat fins al primer pis i el posterior rejuntat dels murs de pedra amb junta plena. Aquest tractament trobem que és coherent amb el conjunt de l'edifici i el seu entorn tal com es desprèn de les fotografies 1 i 3 que adjunta el document presentat per la propietat.

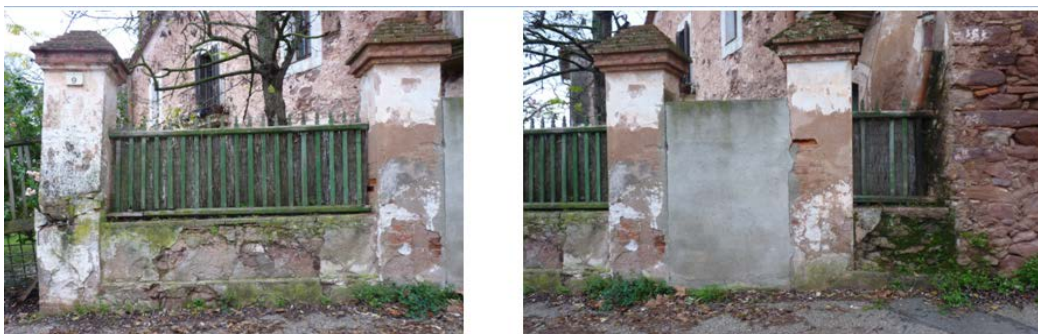
Pedra rejuntada

Arrebossat de calç amb terra rogenca

Vista la proposta actual que preveu consolidar la tanca existent, considerem que un tractament amb arrebossat pintat de blanc com s'indica a l'informe tècnic no s'integraria millor amb la resta de la construcció que el tractament més similar al de les façanes que preveu al projecte i del que adjuntem una mostra de detall aportada pel propietari, on es combina l'arrebossat rogenç amb la pedra rejuntada.
